# COMUNE DI VAL LIANA

## PIANO DI LOCALIZZAZIONE DEGLI IMPIANTI PER LA TELEFONIA MOBILE

## Schede impianti di telefonia mobile

Sindaco	Fipponi Maurizio	Data progetto	Settembre 2021
RUP	Ing. Evelin Storato	Rev. 01

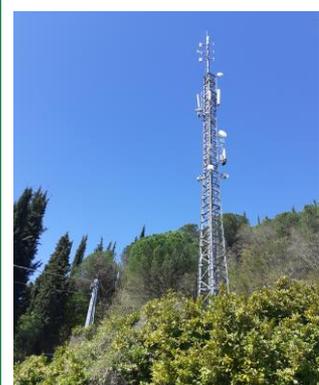
# SITO N. 1

La struttura esistente porta antenne e parabole ed è costituita da un traliccio a terra

Raw Land con apparati outdoor

L'impianto è localizzato in un'area di sosta attrezzata che ospita, a pochi metri, un altro impianto molto simile. La posizione collinare in cui è collocata la struttura permette a quest'ultima di essere molto isolata soprattutto dal centro residenziale che si trova a circa un chilometro più a valle.

L'infrastruttura non presenta criticità in riferimento all'esposizione della popolazione ai campi elettromagnetici. L'impianto in questione è poco visibile nel territorio, questo perché l'impianto si sviluppa in un contesto boscato e su una zona poco frequentata. La presenza è percepibile solo nelle immediate vicinanze in quanto neanche le direttrici viarie che giungono al sito non permettono la visione dell'impianto.

La presenza dell'impianto non genera alcun particolare impatto visivo sul paesaggio circoscritto. Nei pressi però dell'area di sosta attrezzata risulta inevitabile non notare la sua presenza. Non sono previsti interventi di mitigazione in quanto sono state già usate le migliori tecnologie costruttive possibili.

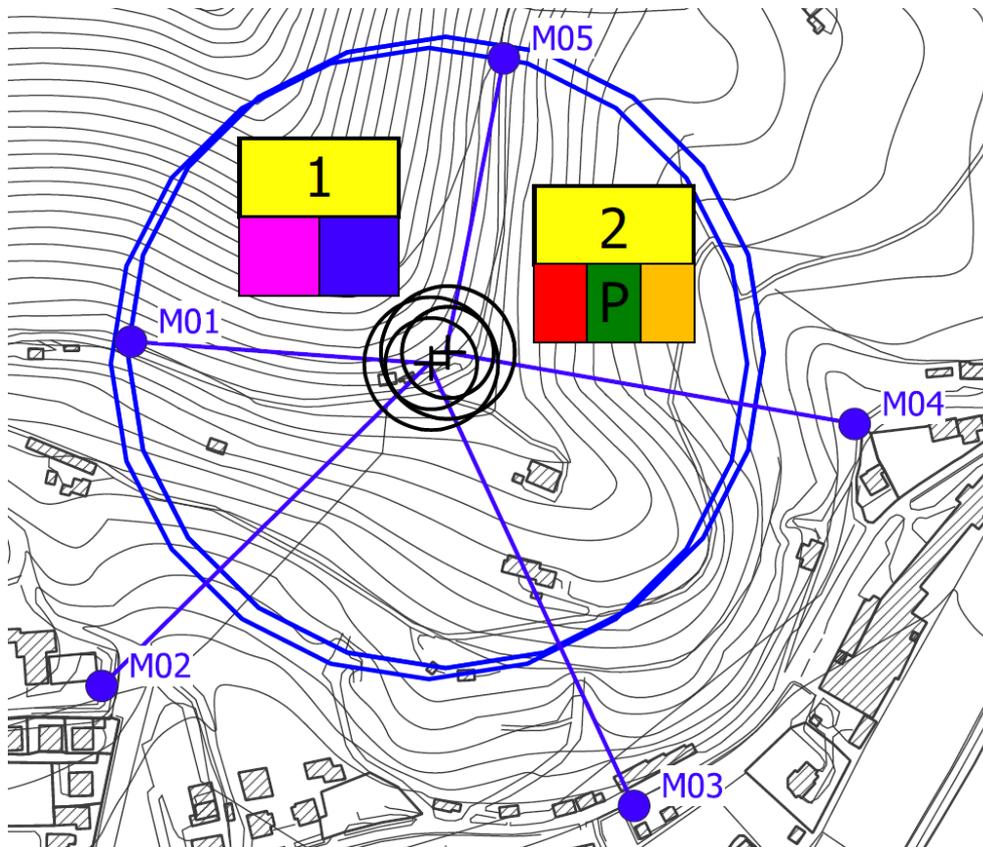
Estratto CTR con l'individuazione dei punti in cui sono state eseguite le misure

Raggio 200 metri

Direzione di puntamento delle antenne

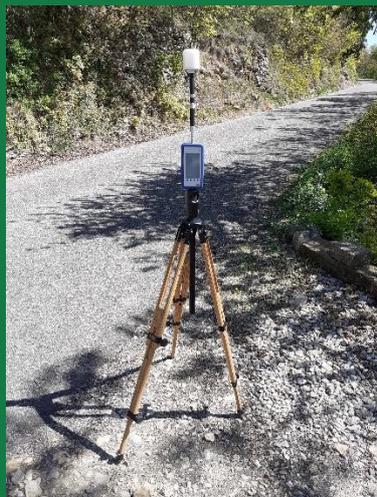
**MISURA 01 (M01)**

**DESCRIZIONE** Misura eseguita a terra

**UBICAZIONE** Via Cengelle

**E MEDIO (V/M)** **0,28 V/m**

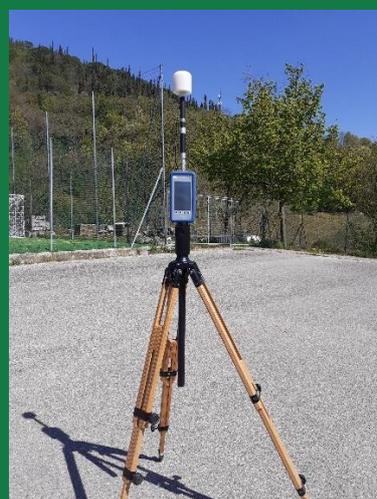
**MISURA 02 (M02)**

**DESCRIZIONE** Misura eseguita a terra

**UBICAZIONE** Via Zuccante Giuseppe

**E MEDIO (V/M)** **0,04 V/m**

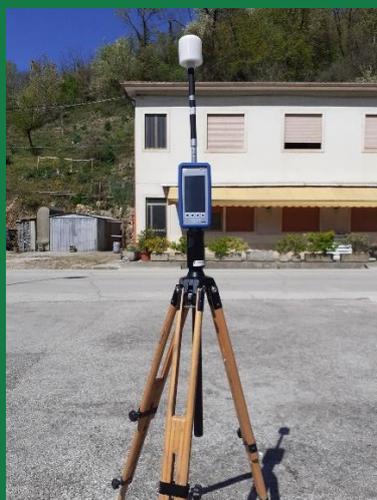
**MISURA 03 (M03)**

**DESCRIZIONE** Misura eseguita a terra

**UBICAZIONE** Via Pederiva

**E MEDIO (V/M)** **0,09 V/m**

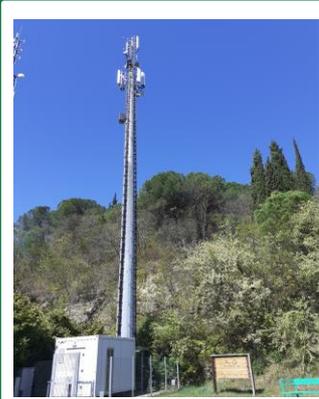
# SITO N. 2

La struttura esistente porta antenne ed è costituita da un traliccio a terra

Raw Land con apparati outdoor

L'impianto è localizzato in un'area di sosta attrezzata che ospita, a pochi metri, un altro impianto molto simile. La posizione collinare in cui è collocata la struttura permette a quest'ultima di essere molto isolata soprattutto dal centro residenziale che si trova a circa un chilometro più a valle.

L'impianto si trova nei pressi di un punto panoramico, come sancito dagli stessi strumenti di pianificazione vigenti. L'infrastruttura non presenta criticità in riferimento all'esposizione della popolazione ai campi elettromagnetici. L'impianto in questione è poco visibile nel territorio, questo perché l'impianto si sviluppa in un contesto boscato e su una zona poco frequentata. La presenza è percepibile solo nelle immediate vicinanze in quanto neanche le direttrici viarie che giungono al sito non permettono la visione dell'impianto.

La presenza dell'impianto non genera alcun particolare impatto visivo sul paesaggio circoscritto. Nei pressi però dell'area di sosta attrezzata risulta inevitabile non notare la sua presenza; al contrario infatti dell'impianto uno, quest'ultimo non è recintato con una siepe o nascosto da un qualsiasi elemento opaco in linea con il contesto paesaggistico. Si consiglia la delimitazione con una siepe come intervento di mitigazione

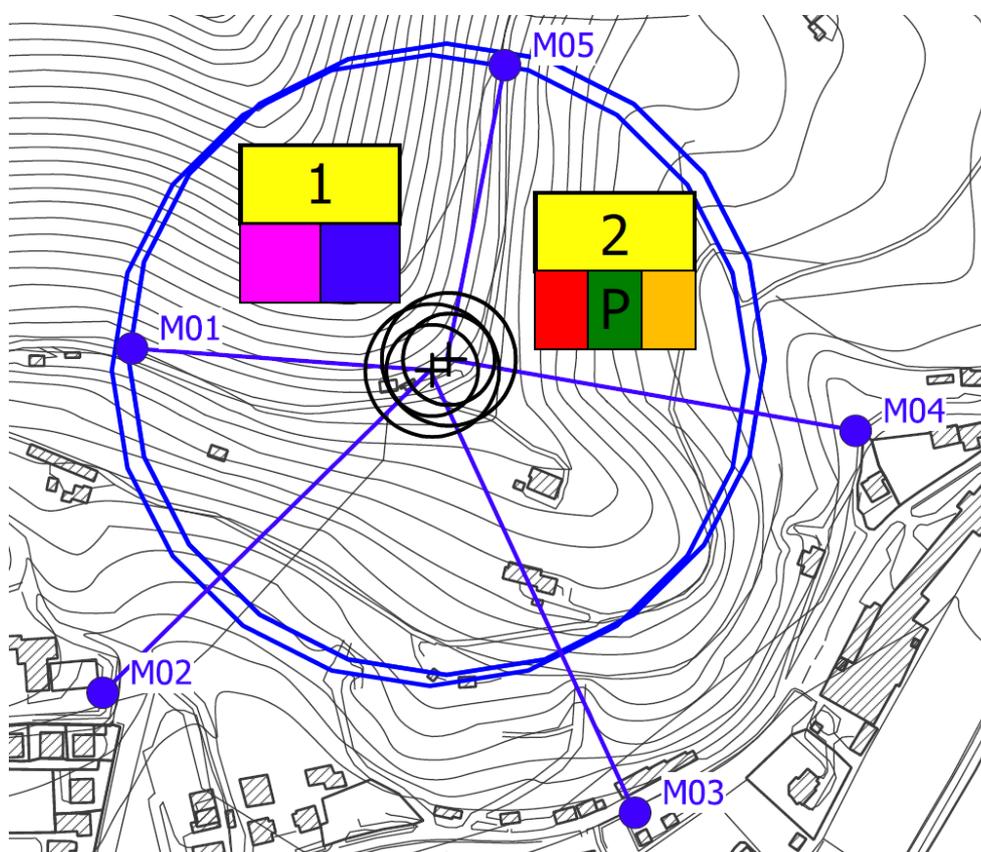
Estratto CTR con l'individuazione dei punti in cui sono state eseguite le misure

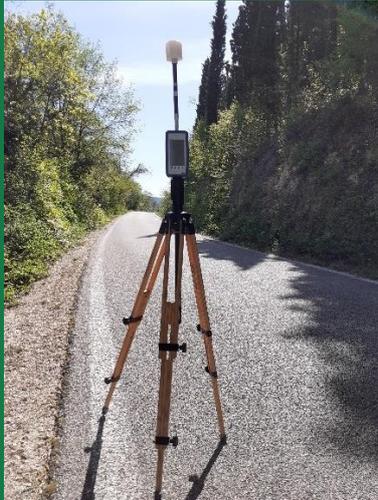
**MISURA 04 (M04)**

**DESCRIZIONE** Misura eseguita a terra

**UBICAZIONE** Via Cengelle

**E MEDIO (V/M)** **0,33 V/m**

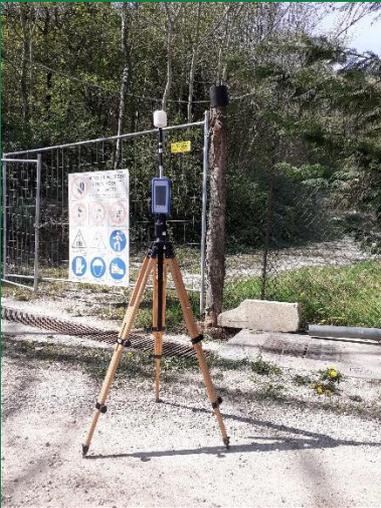
**MISURA 05 (M05)**

**DESCRIZIONE** Misura eseguita a terra

**UBICAZIONE** Via Pederiva

**E MEDIO (V/M)** **0,18 V/m**

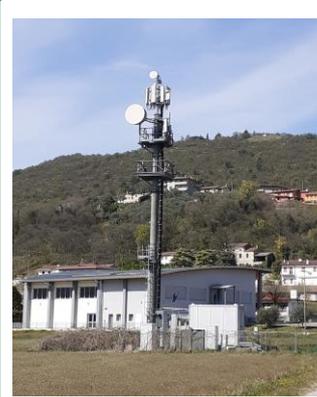
# SITO N. 3

L'installazione è costituita da un palo metallico

Raw Land con apparati outdoor

L'impianto è localizzato a Sud rispetto al centro abitato di San Germano dei Berici, in un'area pianeggiante a forte valenza agricola. La sua posizione non permette all'impianto di essere isolato soprattutto perché posto a valle rispetto al nucleo residenziale che si trova in quota a circa 35m s.l.m.

L'impianto non presenta criticità in riferimento all'esposizione della popolazione ai campi elettromagnetici. L'impianto in questione è abbastanza visibile nel territorio, questo perché l'impianto si sviluppa in una zona pianeggiante circondate da terreni privi di vegetazione ad alto fusto, che non permettono dunque alcun isolamento adeguato.

La presenza dell'impianto genera un moderato impatto visivo sul paesaggio, questo perché la stazione è isolata in un paesaggio completamente piano privo di vegetazione ad alto fusto. Si consiglia la delimitazione con una siepe come intervento di mitigazione

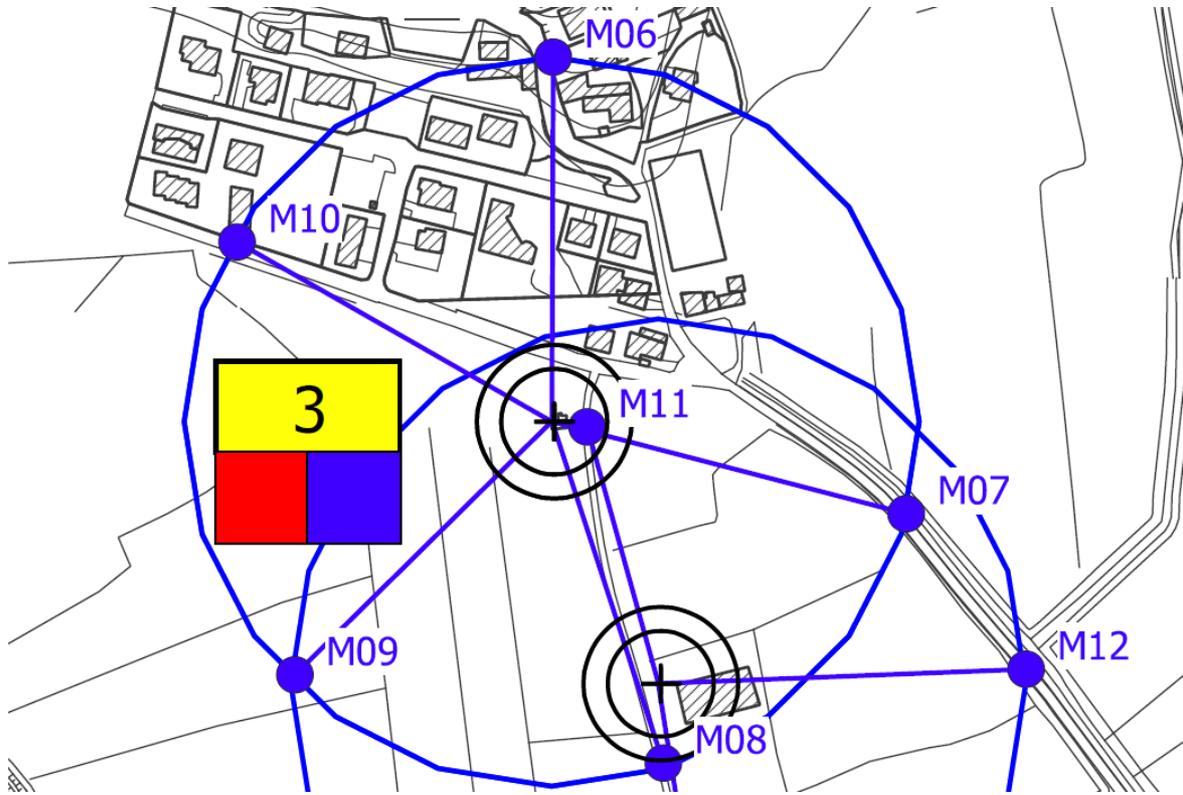
Estratto CTR con l'individuazione dei punti in cui sono state eseguite le misure

Raggio 200 metri

Direzione di puntamento delle antenne

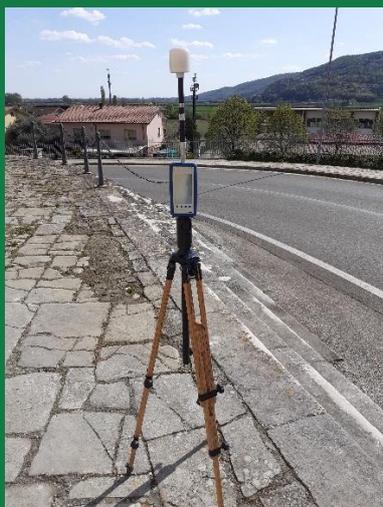
**MISURA 06 (M06)**

**DESCRIZIONE** Misura eseguita a terra

**UBICAZIONE** Via Roma

**E MEDIO (V/M)** **0,69 V/m**

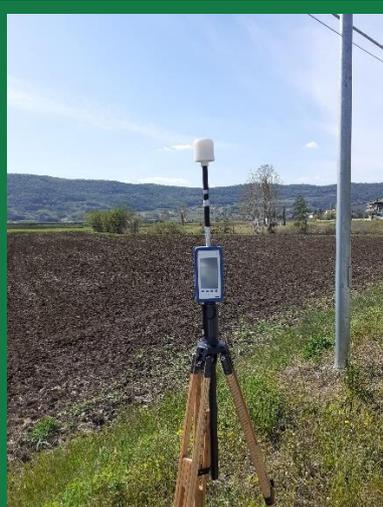
**MISURA 07 (M07)**

**DESCRIZIONE** Misura eseguita a terra

**UBICAZIONE** Via Campolongo

**E MEDIO (V/M)** **0,03 V/m**

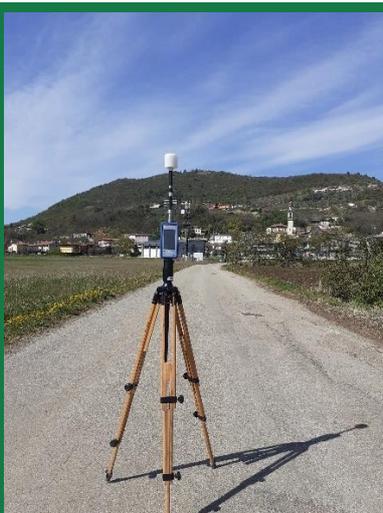
**MISURA 08 (M08)**

**DESCRIZIONE** Misura eseguita a terra

**UBICAZIONE** Via Piave

**E MEDIO (V/M)** **0,57 V/m**

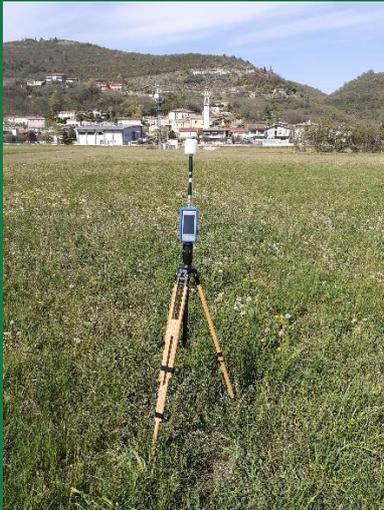
**MISURA 09 (M09)**

**DESCRIZIONE** Misura eseguita a terra

**UBICAZIONE** Via Piave

**E MEDIO (V/M)** **0,72 V/m**

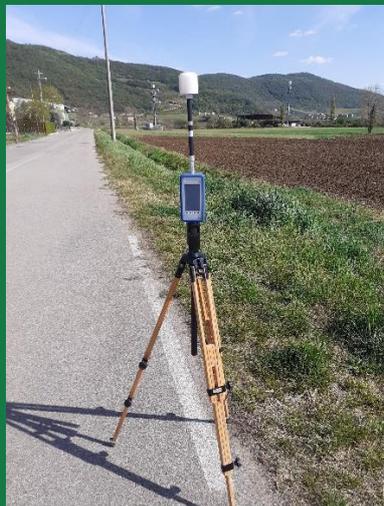
**MISURA 10 (M10)**

**DESCRIZIONE** Misura eseguita a terra

**UBICAZIONE** Via Piave

**E MEDIO (V/M)** **0,92 V/m**

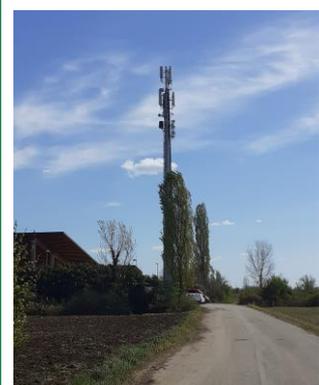
# SITO N. 4

L’installazione è costituita da un palo metallico

Raw Land con apparati outdoor

L’impianto non risulta isolato in quanto ne è presente un altro a circa 100 m di distanza. L’impianto è situato in un ambito idoneo dal punto di vista urbanistico ad ospitare questo genere di strutture, in quanto la zona si trova all’esterno del centro abitato ed in un’area adibita ad attrezzature di interesse comune.

La stazione radio base non presenta criticità in riferimento all’esposizione della popolazione ai campi elettromagnetici. L’impianto in questione è visibile nel territorio, sia nelle immediate vicinanze che ad ampio raggio dalle direttrici viarie che aprono il cono visivo nella direzione del palo. Dal punto di vista paesaggistico l’impianto non genera particolari criticità.

La presenza dell'impianto genera un basso impatto visivo sul paesaggio, questo perché la stazione radio base, lungo le direttrici viarie che aprono il cono visivo nella direzione dell'impianto, è parzialmente coperto dall'ecocentro comunale e dalla vegetazione ad alto fusto presente nella zona. Non sono previsti interventi di mitigazione in quanto nella progettazione sono già state usate le migliori tecnologie costruttive possibili.

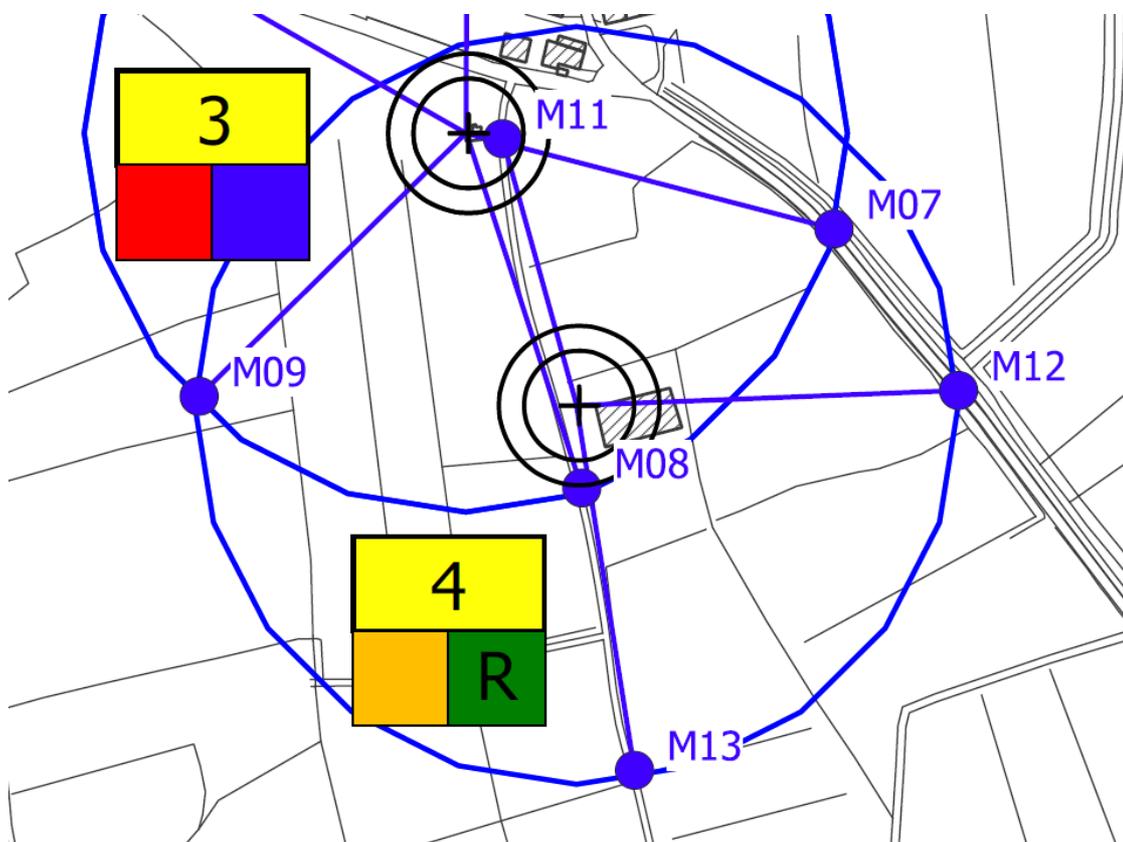
Estratto CTR con l'individuazione dei punti in cui sono state eseguite le misure

Raggio 200 metri

Direzione di puntamento delle antenne

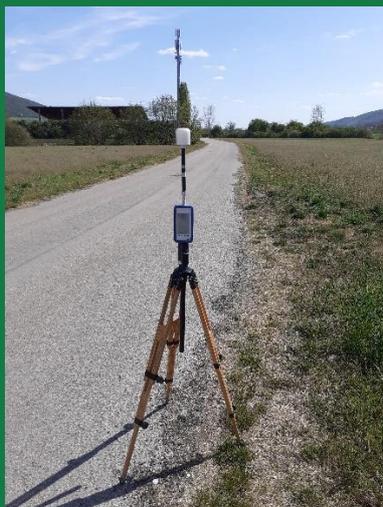
**MISURA 11 (M11)**

**DESCRIZIONE** Misura eseguita a terra

**UBICAZIONE** Via Piave

**E MEDIO (V/M)** **0,27 V/m**

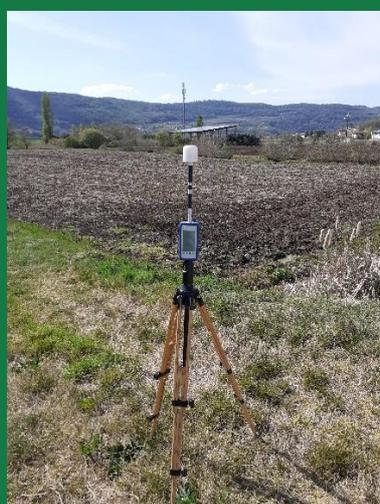
**MISURA 12 (M12)**

**DESCRIZIONE** Misura eseguita a terra

**UBICAZIONE** Via Campolongo

**E MEDIO (V/M)** **0,03 V/m**

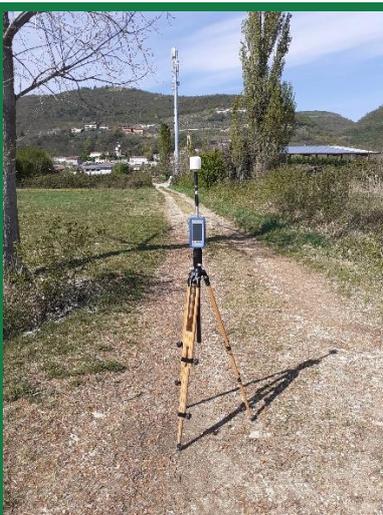
**MISURA 13 (M13)**

**DESCRIZIONE** Misura eseguita a terra

**UBICAZIONE** Via Piave

**E MEDIO (V/M)** **0,26 V/m**
